RESTAURATION DU VIADUC DES ROCHERS NOIRS DIAGNOSTIC STRUCTUREL DE L'OUVRAGE

INSPECTION DETAILLEE DE L'OUVRAGE

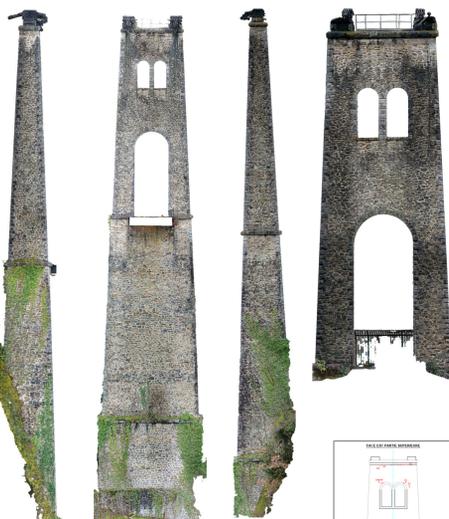
Maçonneries : L'inspection complète des parements a mis à jour un état général visuellement sain. Cependant, de nombreuses zones restent incertaines, car il y a de fortes couvertures de végétation. Quelques zones particulières identifiées sont à restaurer (angle Sud-Ouest sur pile rive gauche, maçonnerie sous les appuis du tablier).

▲ Orthophotos du pylône en rive gauche prises par drone et retranscription des désordres constatés sur une cartographie de relevés des désordres

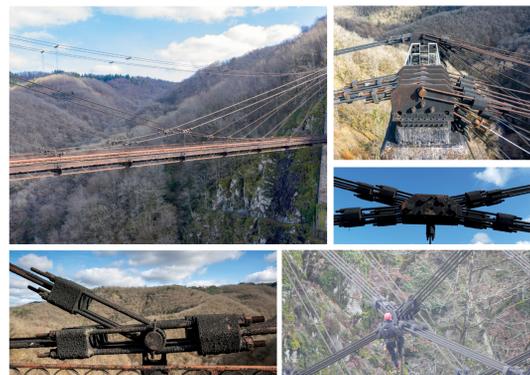
▲ Inspection des câbles, nœuds centraux par cordistes et drone ainsi qu'inspection des chariots de dilatation en tête de pylône en montant à l'échelle crinolines existante

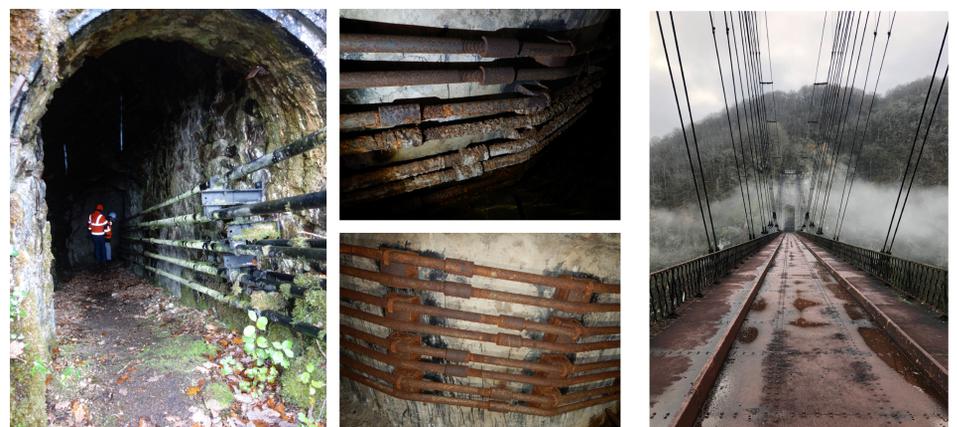
Tablier : Le revêtement anticorrosion est altéré et à refaire. Quelques réparations ponctuelles sur les pièces de charpente métallique plus fortement corrodées que le simple enrouillement généralisé constaté, sont à prévoir. Ces problèmes structurels sont associés aux défauts d'assainissement du viaduc.

▲ Tablier de l'ouvrage existant - défaut de revêtement anticorrosion et d'assainissement

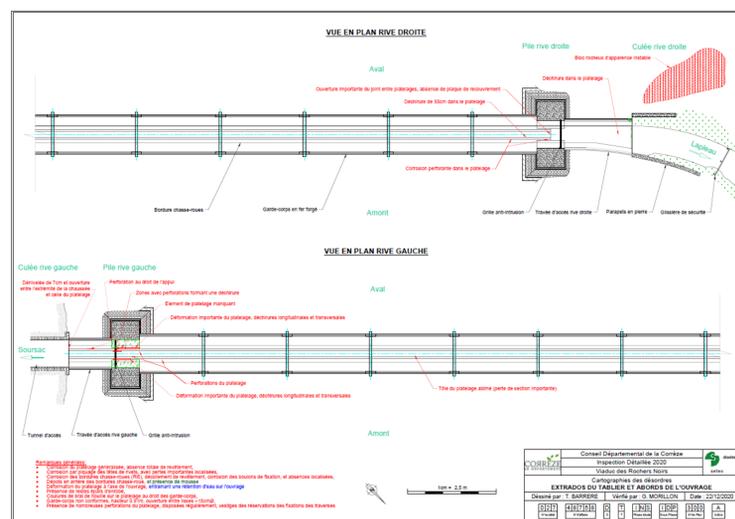
◀ Extrait de la cartographie de relevés des désordres sur l'extrados du tablier (et aux abords de l'ouvrage).
